FORT PIERRE LEVEE

*Travaux d'étanchéité et mise en
sécurité du pavillon central*

Dossier de Consultation des Entreprises

*Pièces graphiques
ETAT DES LIEUX*

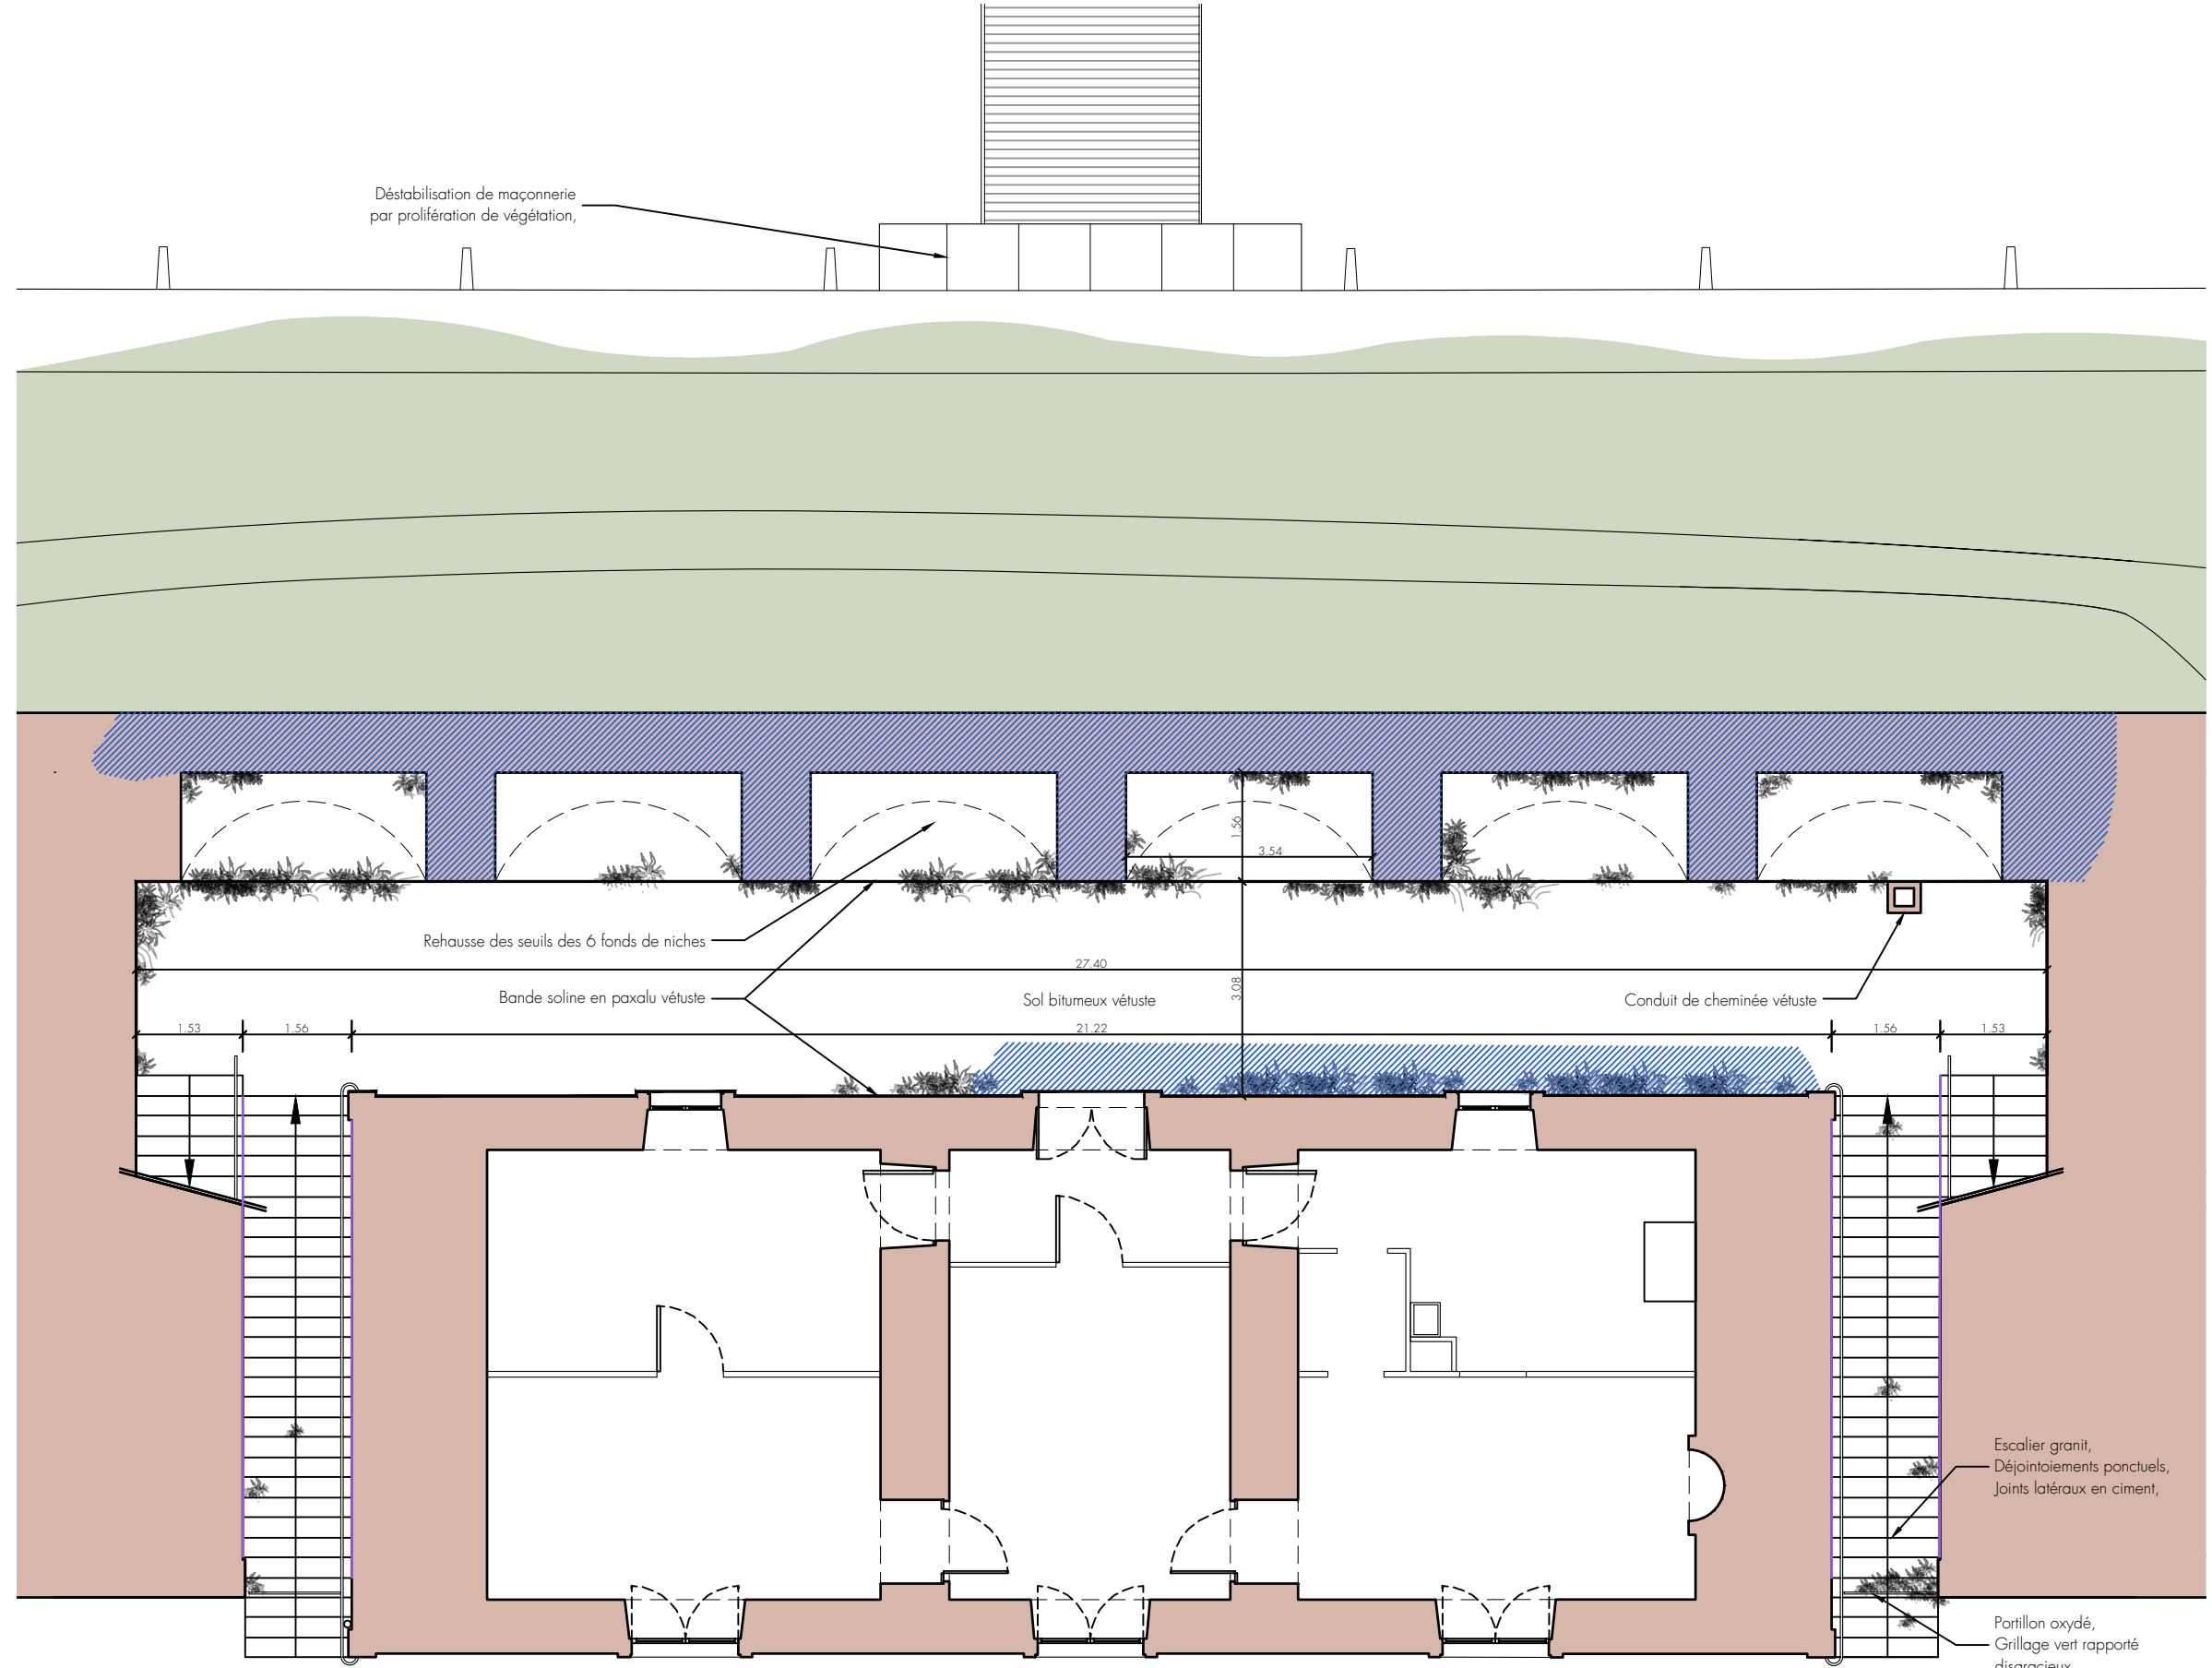
Plan du talus

Déstabilisation de maçonnerie
par prolifération de végétation,

Rehausse des seuils des 6 fonds de niches

Bande soline en paxalu vétuste

Sol bitumeux vétuste

Conduit de cheminée vétuste

Escalier granit,
Déjointements ponctuels,
Joints latéraux en ciment,

Portillon oxydé,
Grillage vert rapporté
disgracieux,

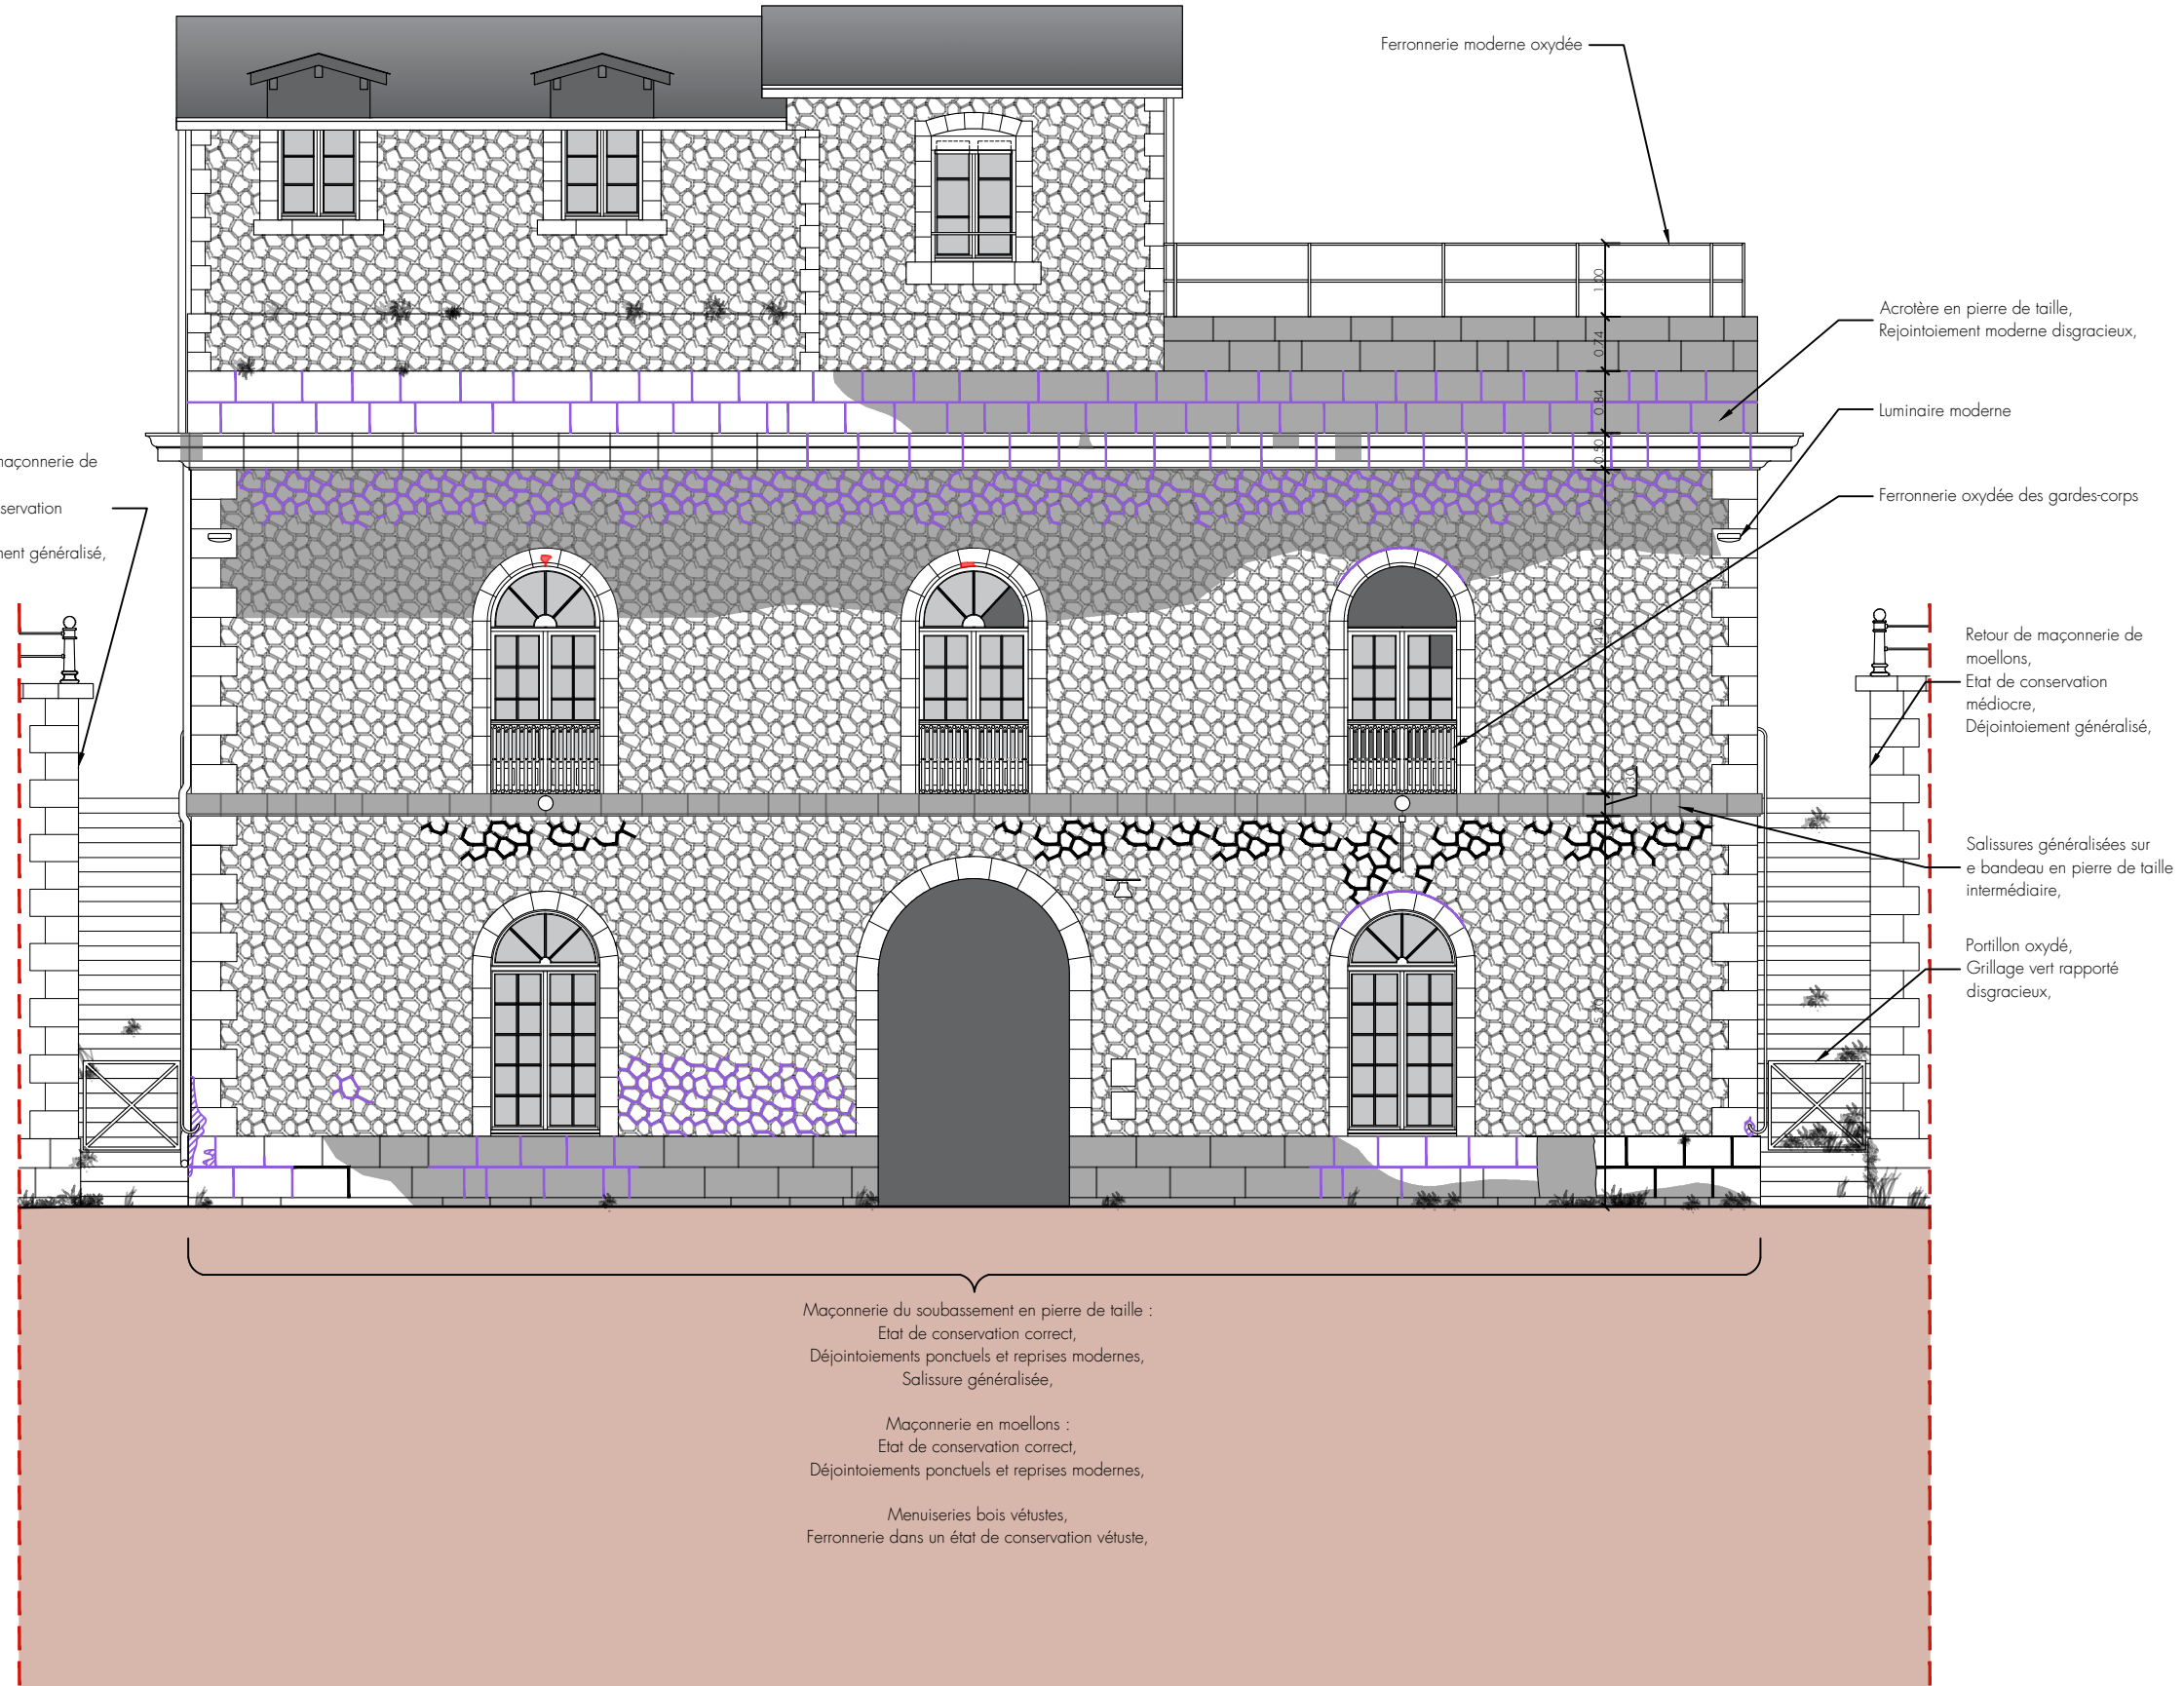
**Élévation
 intérieure Sud**

Retour de maçonnerie de
 moellons,
 Etat de conservation
 médiocre,
 Déjointoiement généralisé,

Ferronnerie moderne oxydée

Acrotère en pierre de taille,
 Rejointoiement moderne disgracieux,

Luminaire moderne

Ferronnerie oxydée des gardes-corps

Salissures généralisées sur
 le bandeau en pierre de taille
 intermédiaire,

Portillon oxydé,
 Grillage vert rapporté
 disgracieux,

Maçonnerie du soubassement en pierre de taille :
 Etat de conservation correct,
 Déjointoiements ponctuels et reprises modernes,
 Salissure généralisée,

Maçonnerie en moellons :
 Etat de conservation correct,
 Déjointoiements ponctuels et reprises modernes,

Menuiseries bois vétustes,
 Ferronnerie dans un état de conservation vétuste,

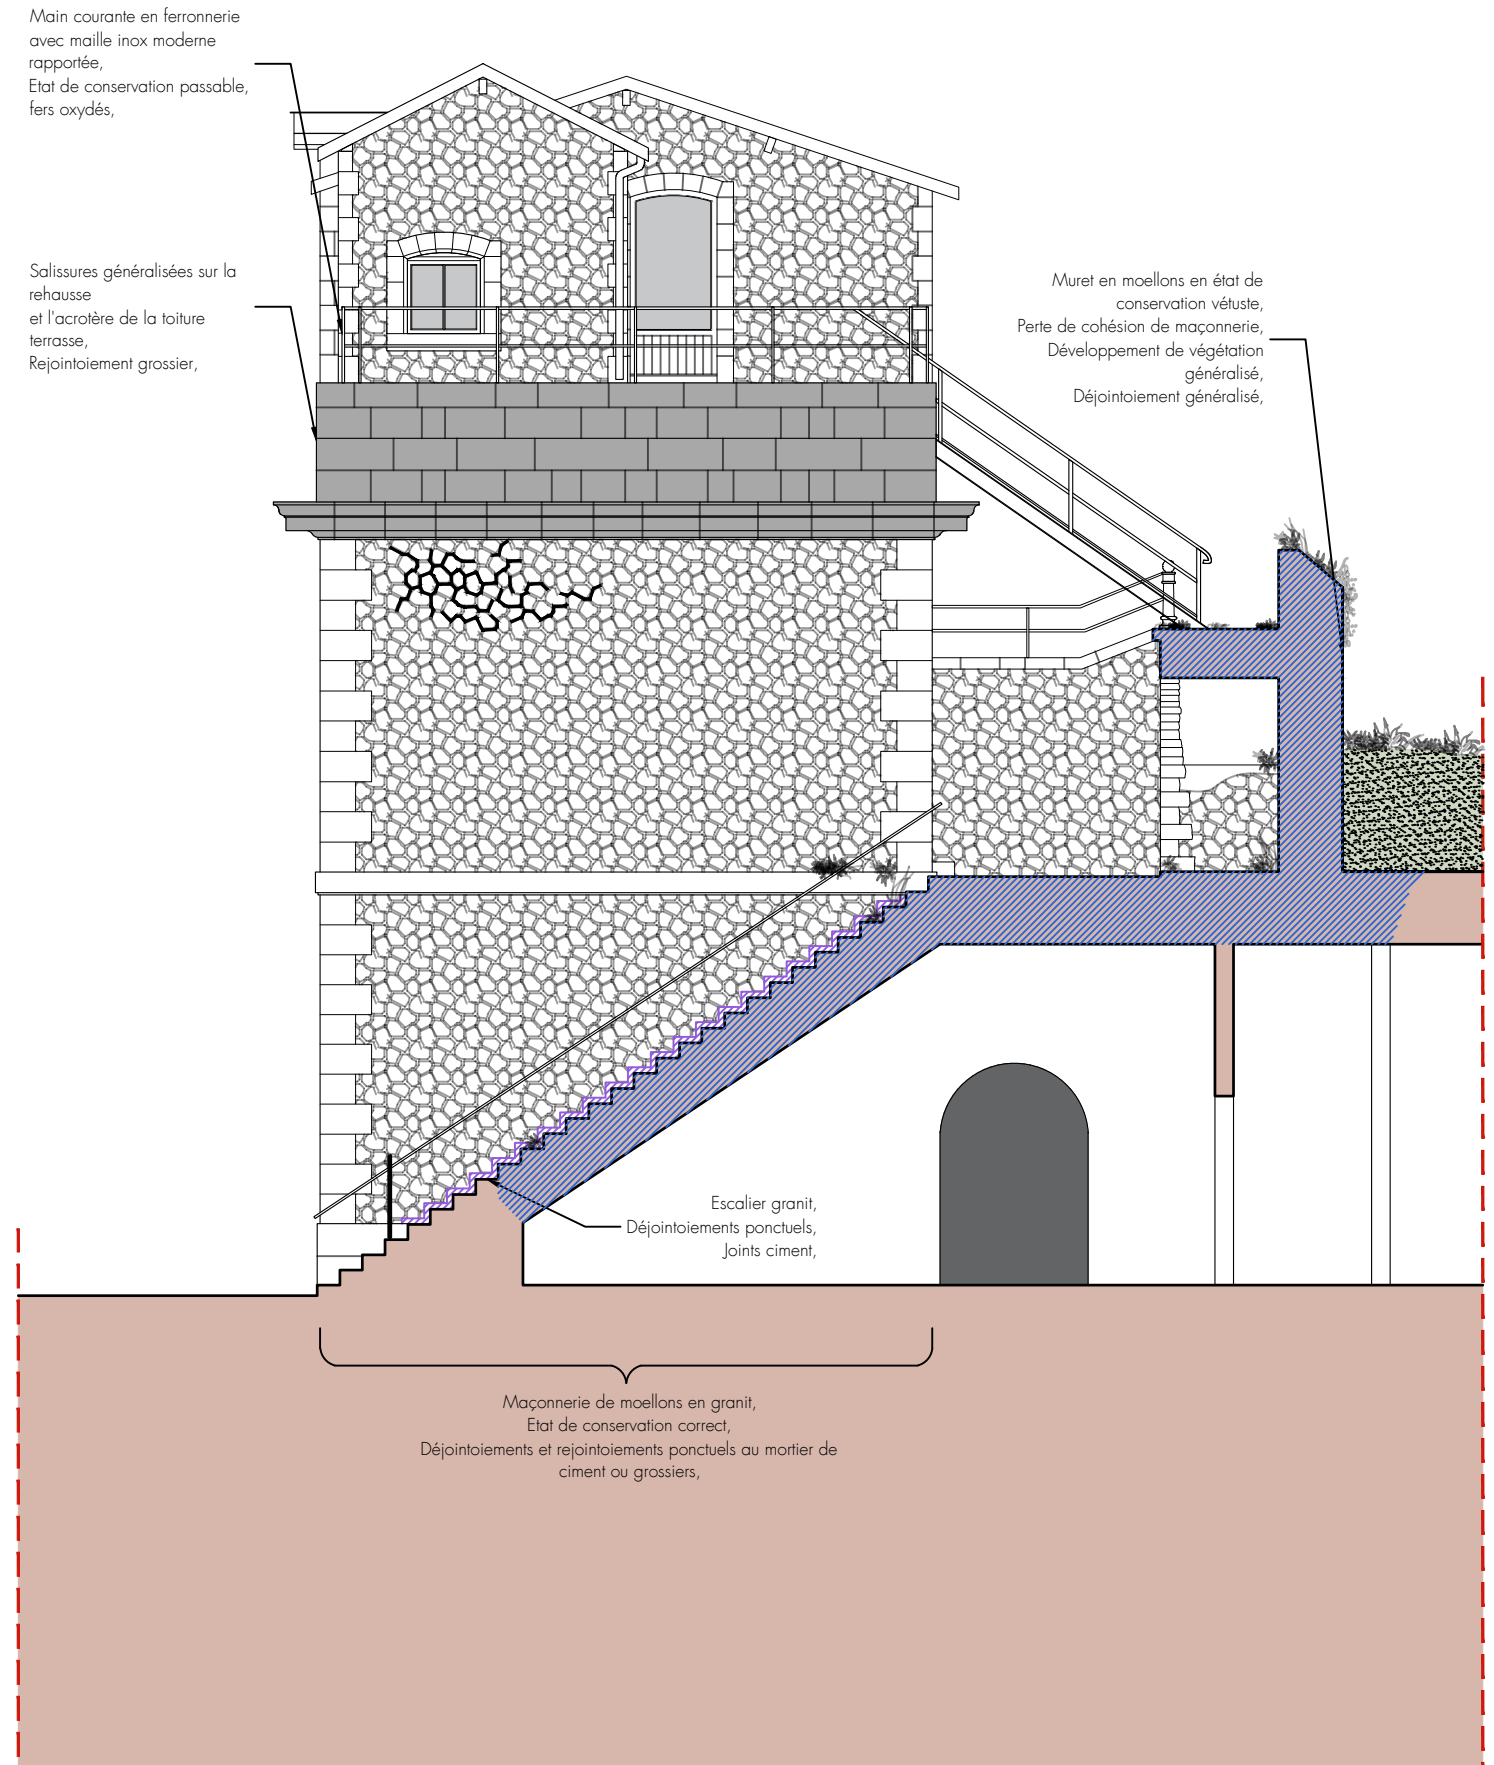
Élévation
 intérieure Est

Main courante en ferronnerie
 avec maille inox moderne
 rapportée,
 Etat de conservation passable,
 fers oxydés,

Salissures généralisées sur la
 rehausse
 et l'acrotère de la toiture
 terrasse,
 Rejointoiement grossier,

Muret en moellons en état de
 conservation vétuste,
 Perte de cohésion de maçonnerie,
 Développement de végétation
 généralisé,
 Déjointoiement généralisé,

Escalier granit,
 Déjointoiements ponctuels,
 Joints ciment,

Maçonnerie de moellons en granit,
 Etat de conservation correct,
 Déjointoiements et rejointoiements ponctuels au mortier de
 ciment ou grossiers,

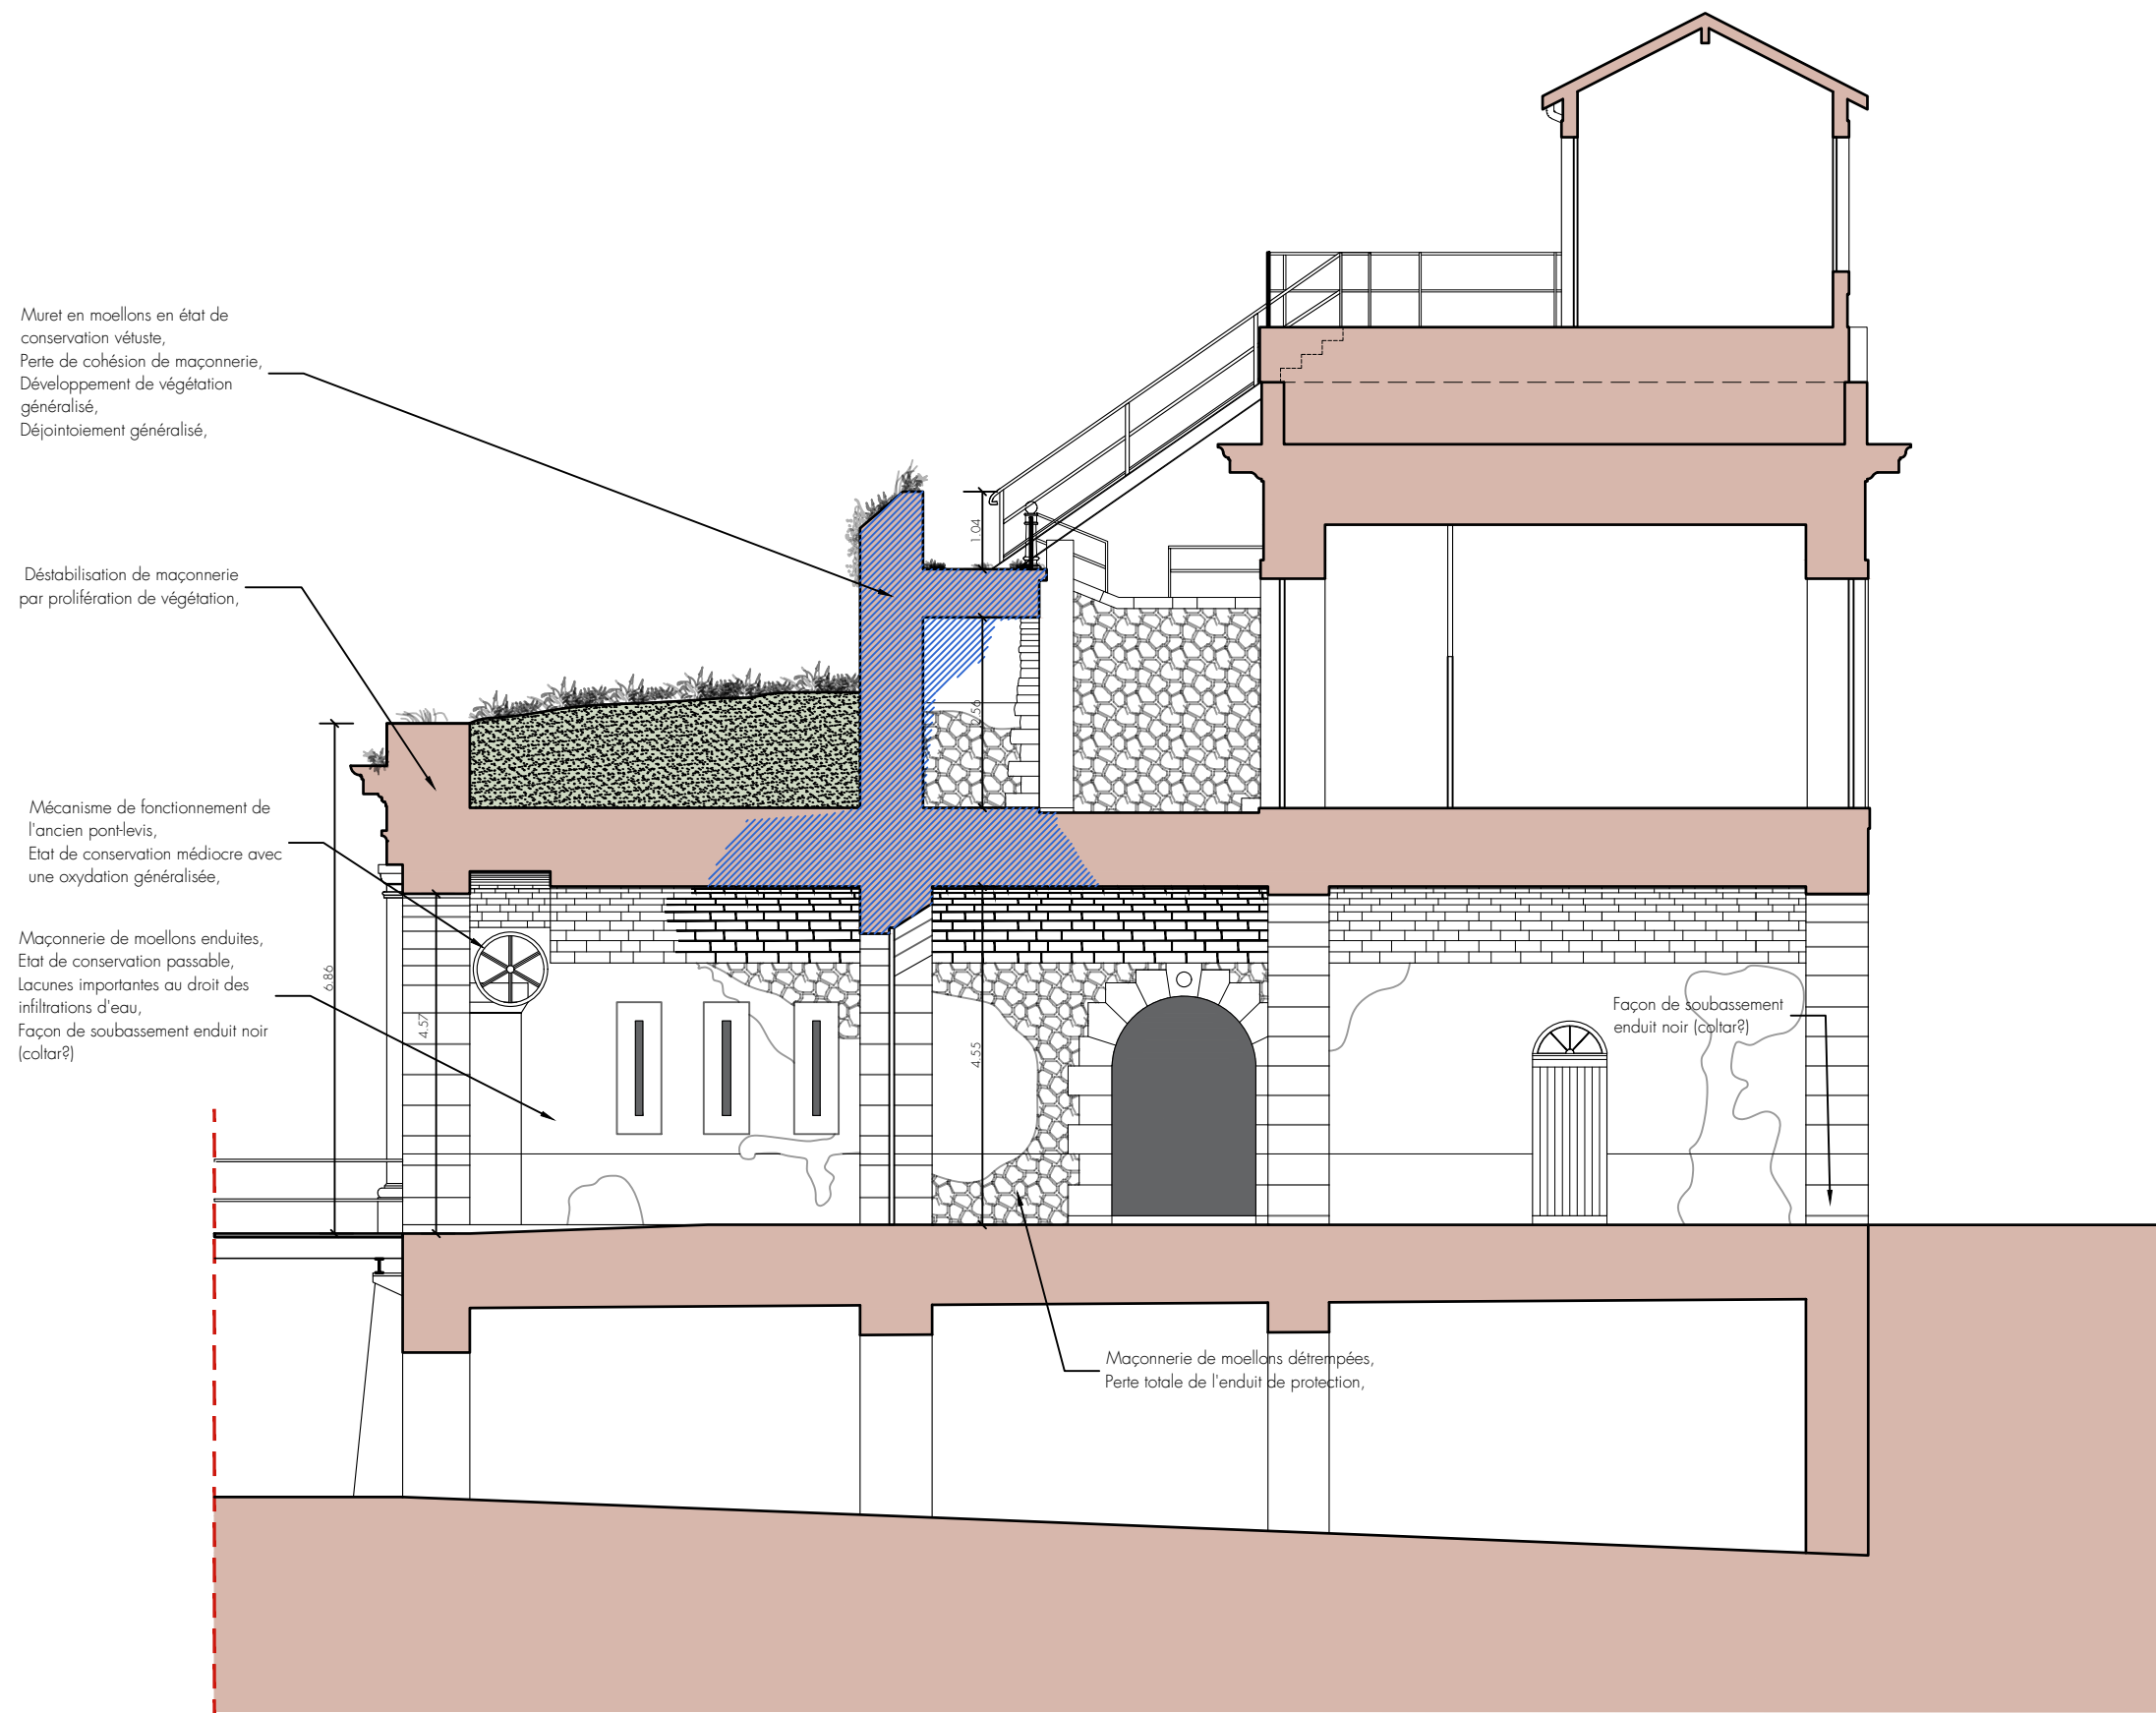
Coupe
 longitudinale

Muret en moellons en état de conservation vétuste, Perte de cohésion de maçonnerie, Développement de végétation généralisé, Déjointoiement généralisé,

Déstabilisation de maçonnerie par prolifération de végétation,

Mécanisme de fonctionnement de l'ancien pont-levis, Etat de conservation médiocre avec une oxydation généralisée,

Maçonnerie de moellons enduites, Etat de conservation passable, lacunes importantes au droit des infiltrations d'eau, Façon de soubassement enduit noir (coltar?)

Maçonnerie de moellons détrempés, Perte totale de l'enduit de protection,

Façon de soubassement enduit noir (coltar?)
